日照街道片区屯沟城中村棚户区改造二期项目

水土保持监测总结报告

编制单位：山东衡泰工程咨询有限公司

二〇二二年七月

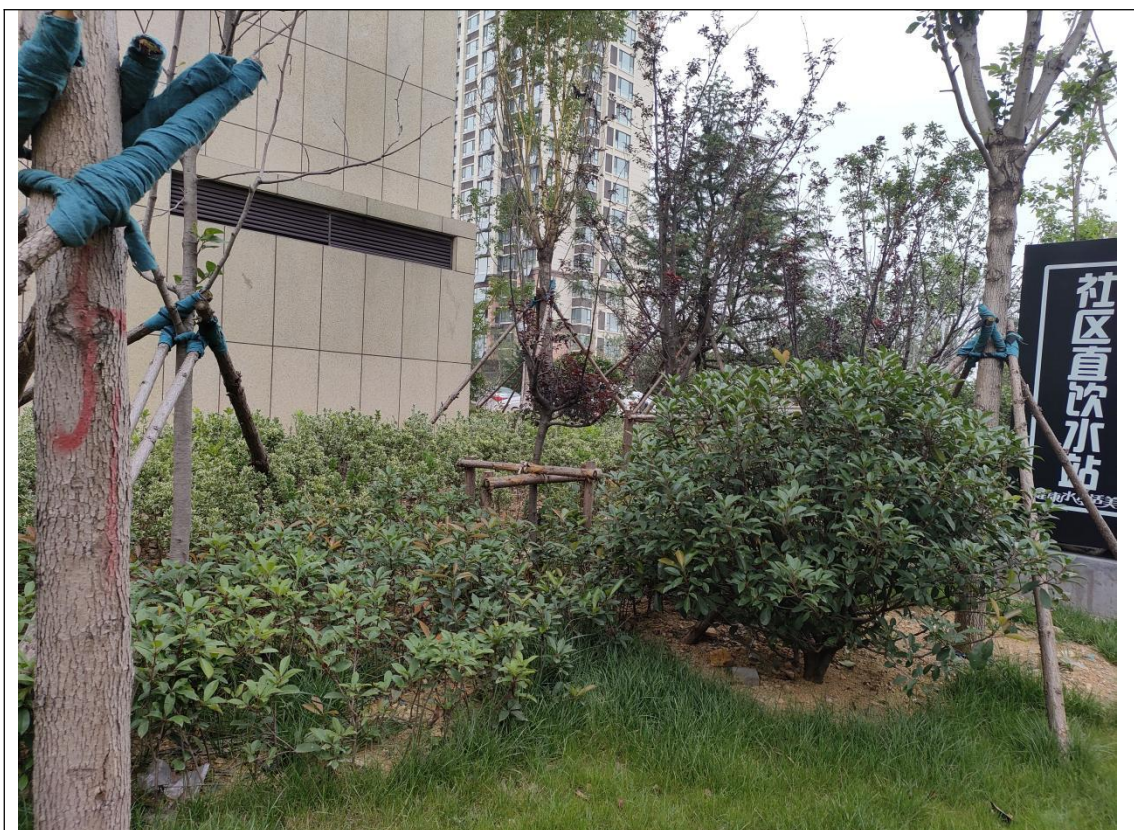
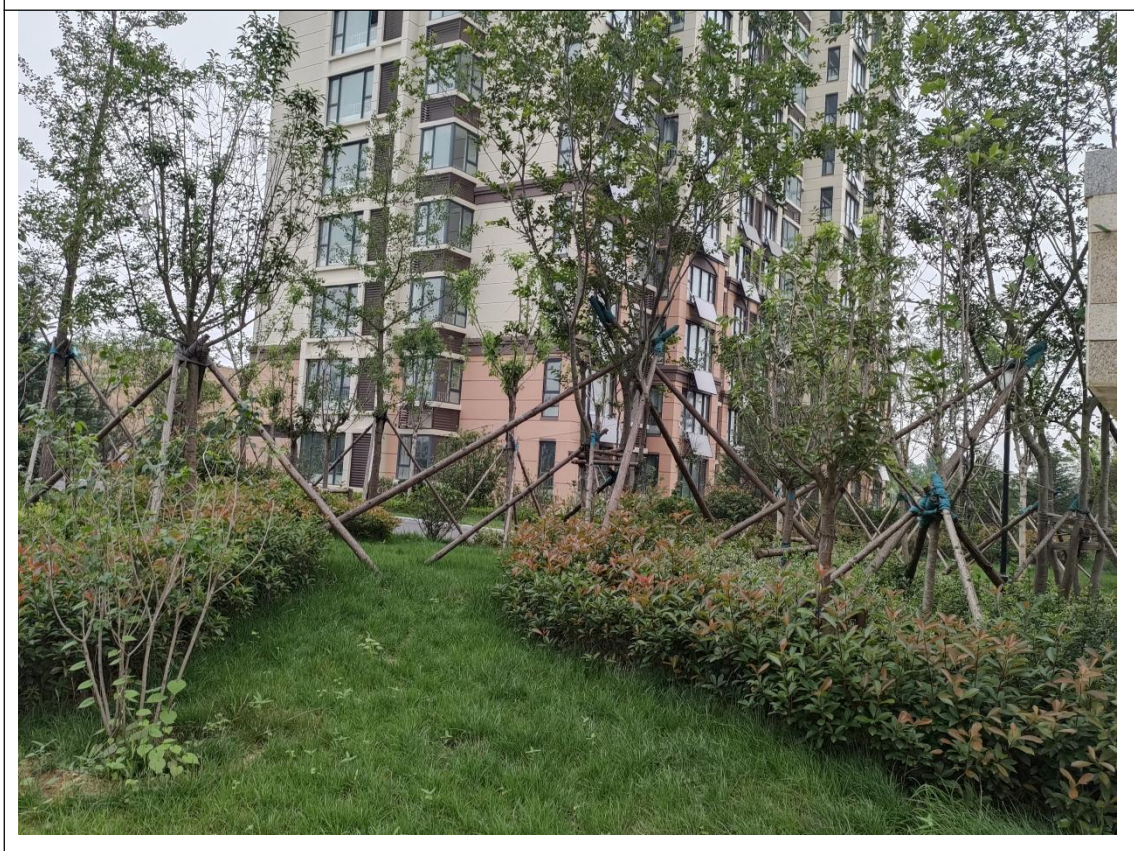
根据验收小组的现场踏勘，结合建设单位提供的建设资料统计，工程已实施的植物措施为：绿化区绿化面积 1.48hm²，场地内植被生长状况良好。具体实施的水土保持植物措施见下表 4-3。

项目区内植物措施（部分）现状详见下图。

植物措施：栽植乔木 880 株，灌木 6500 株，撒播种草 0.40hm²，穴播种草 0.06hm²。
