日照市海洋馆和花鸟四季园项目

水土保持设施验收报告

建设单位：日照市山泽海洋旅游产业开发有限公司

编制单位：山东弘运环咨工程咨询有限公司

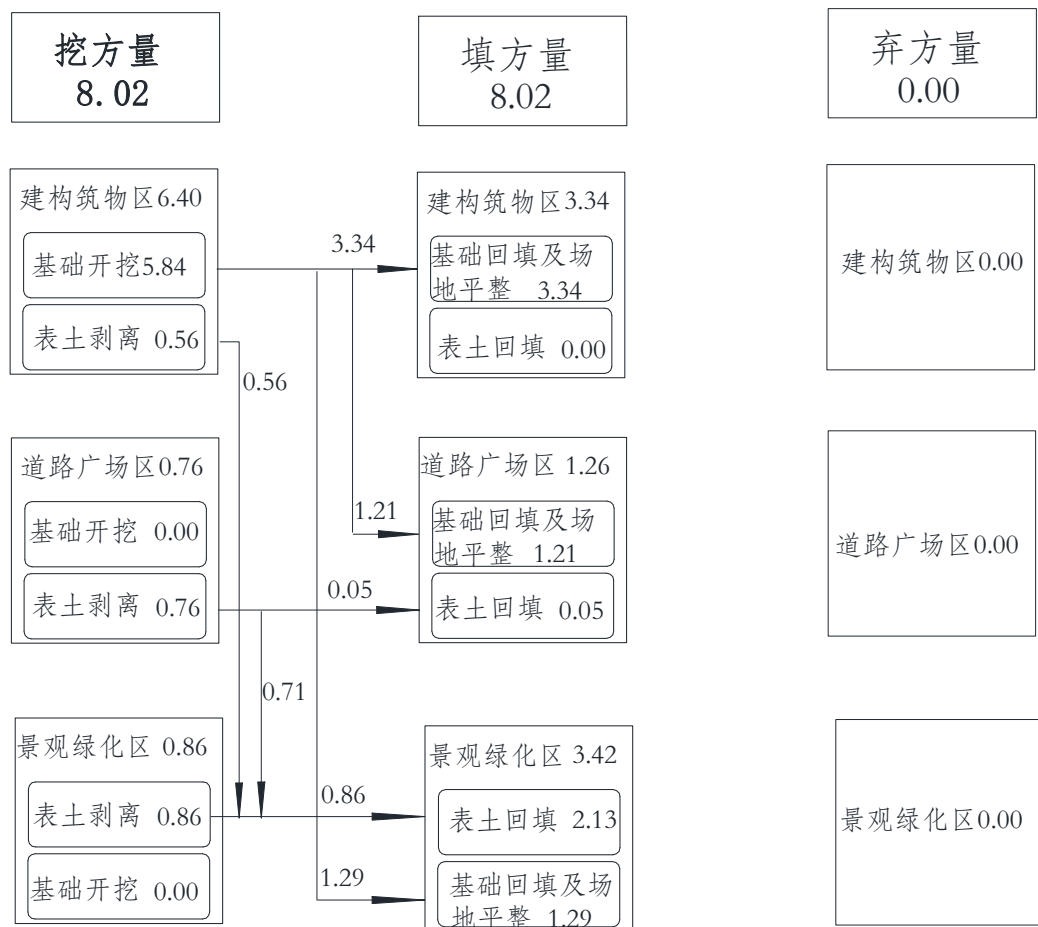
图 1 土石方平衡图

经调查，该工程的土石方挖方总量为 8.02 万 m^3 （含剥离表土 2.18 万 m^3 ），填方总量为 8.02 万 m^3 （含表土回覆 2.18 万 m^3 ），土石方挖填平衡，无弃方、无借方产生。

土石方平衡见下图。
